# **Der Studebaker Champion 1953 von Liselotte Pulver - Die Konservierung und Restaurierung eines Autolacks**

Diplomarbeit  
vorgelegt von Felix Forrer  
Bern, den 5. Oktober 2007

# **Der Studebaker Champion 1953 von Liselotte Pulver – Die Konservierung und Restaurierung eines Autolacks**

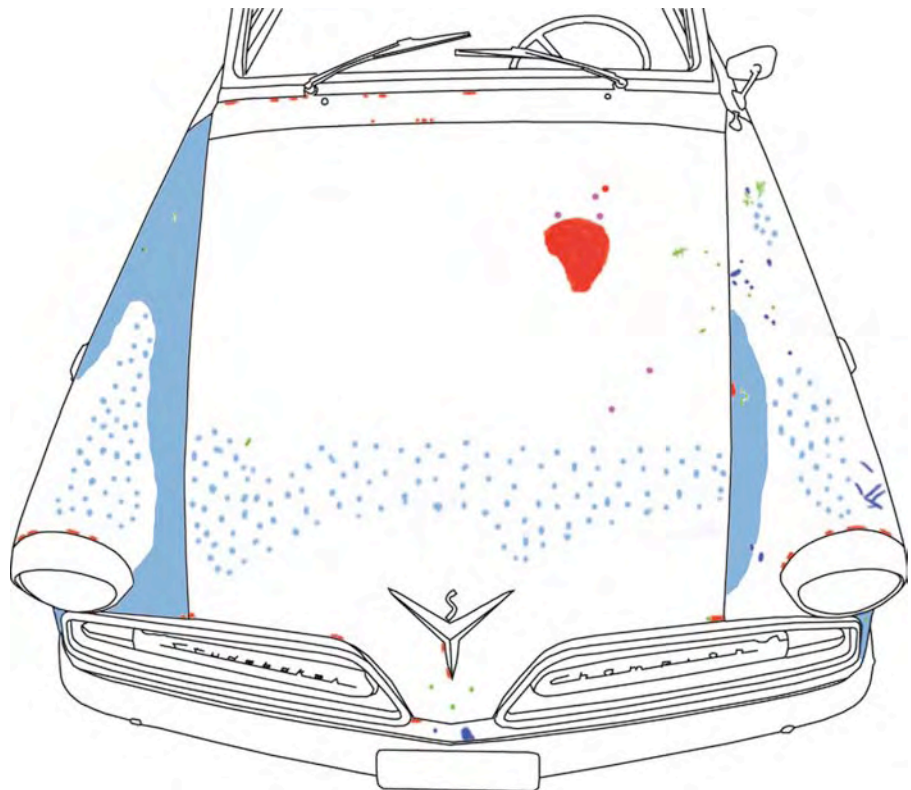
Abb.52: Frontpartie mit Primärschaden auf der Motorhaube (grosser roter Fleck).

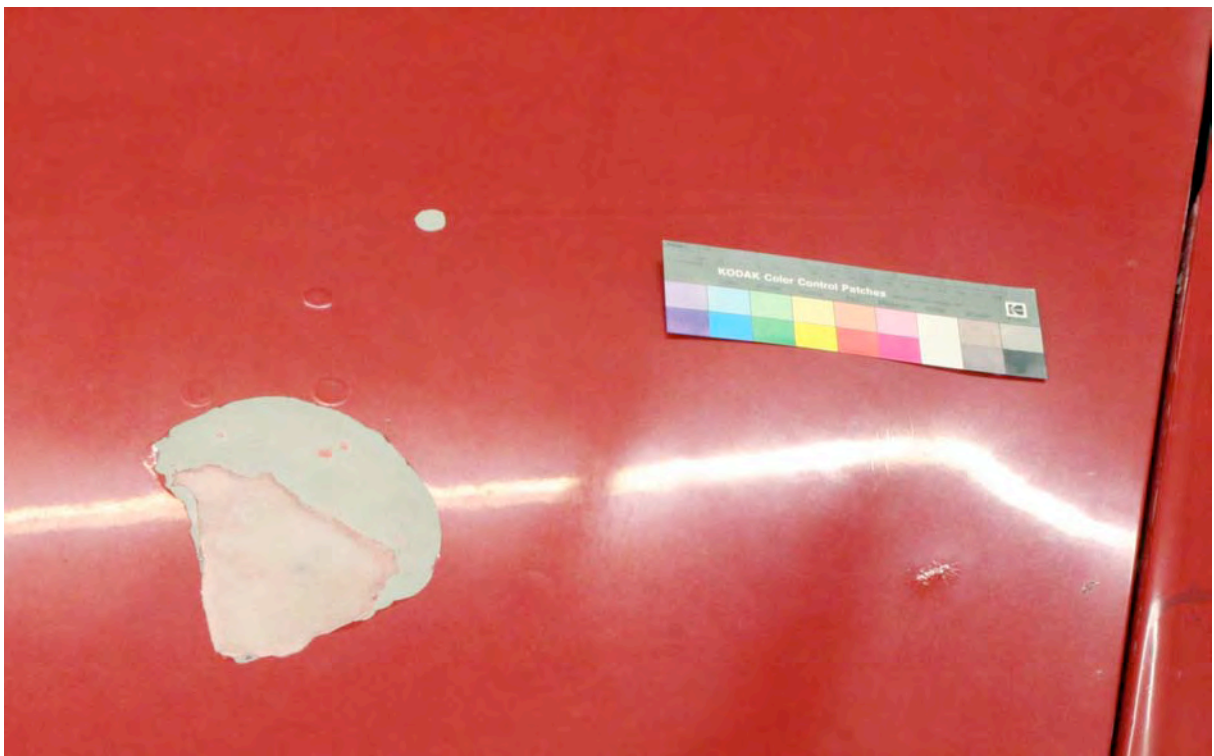
Abb.53: Primärschaden auf der Motorhaube, darüber die Blasenbildung als deren Ursprung

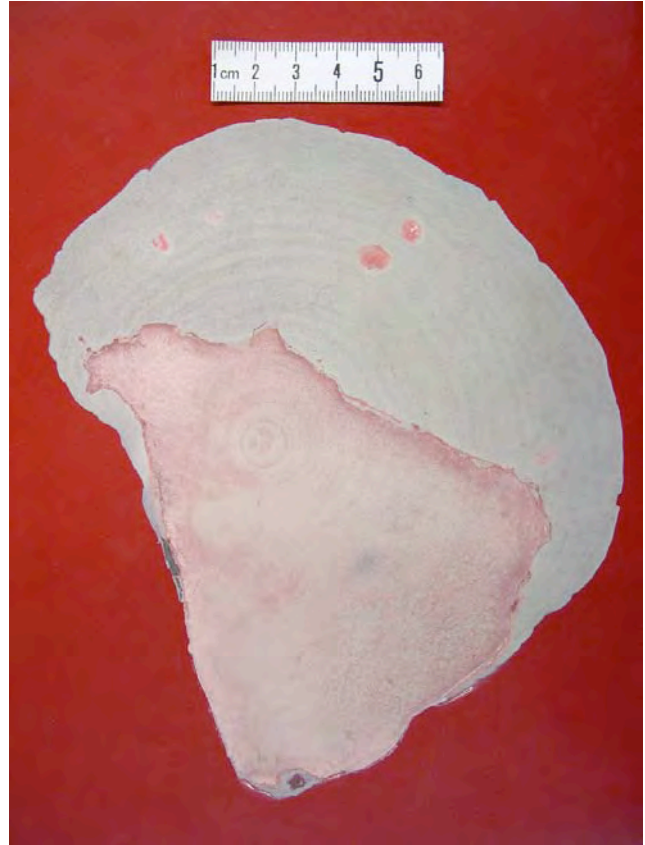
Abb.56: Abblätterung des Lacks als Primärschaden

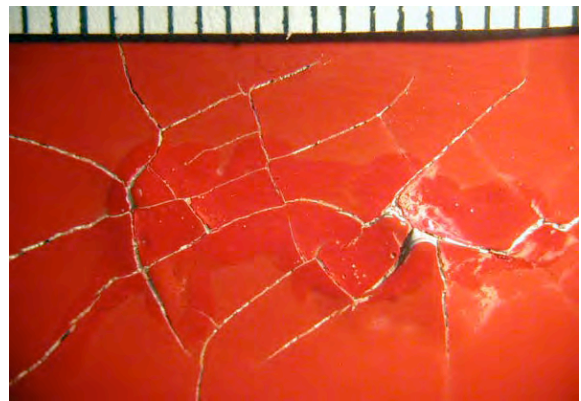
Abb.58: Rissbildung /Craquellée, darüber eine Retoche

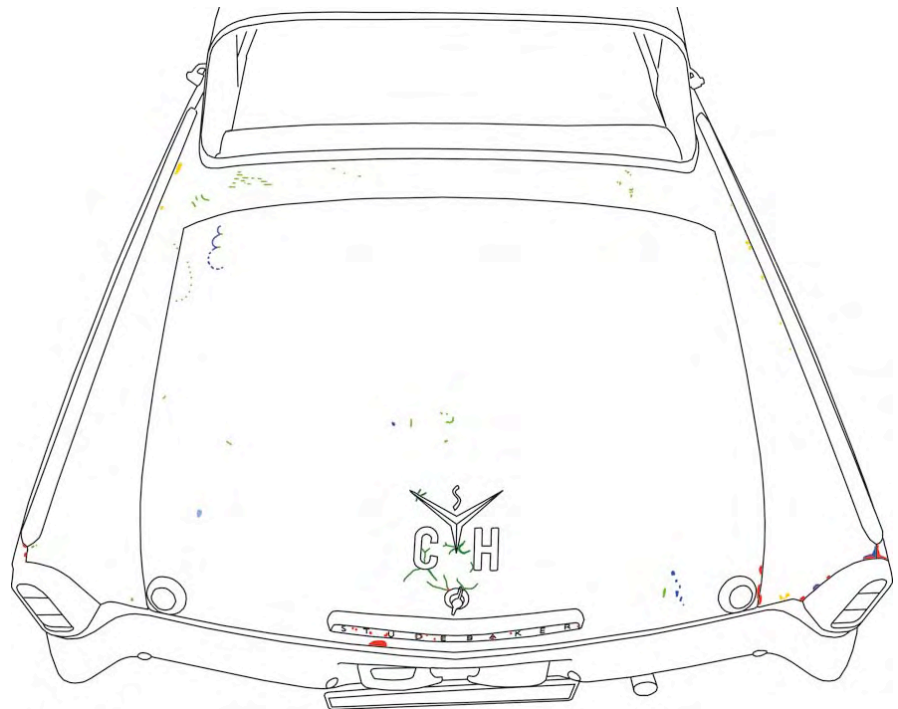
Abb.61: Abplatzung am Kofferraum

Als Ursprung kann eine Unterrostung des Lacks und folglich eine Loslösung und Abplatzung vom Blech gesehen werden. Durch regelmässiges und unsorgfältiges Öffnen und Schliessen oder einen Schlag kann der Schaden entstanden sein. Bei der Abblätterung der schwarzen Hintergrundfarbe am Kofferraumgriff mit der reliefierten Studebaker Beschriftung ist die Haftung zum Metall nicht mehr gewährleistet. Teile der schwarzen Fassung haben sich gelöst.

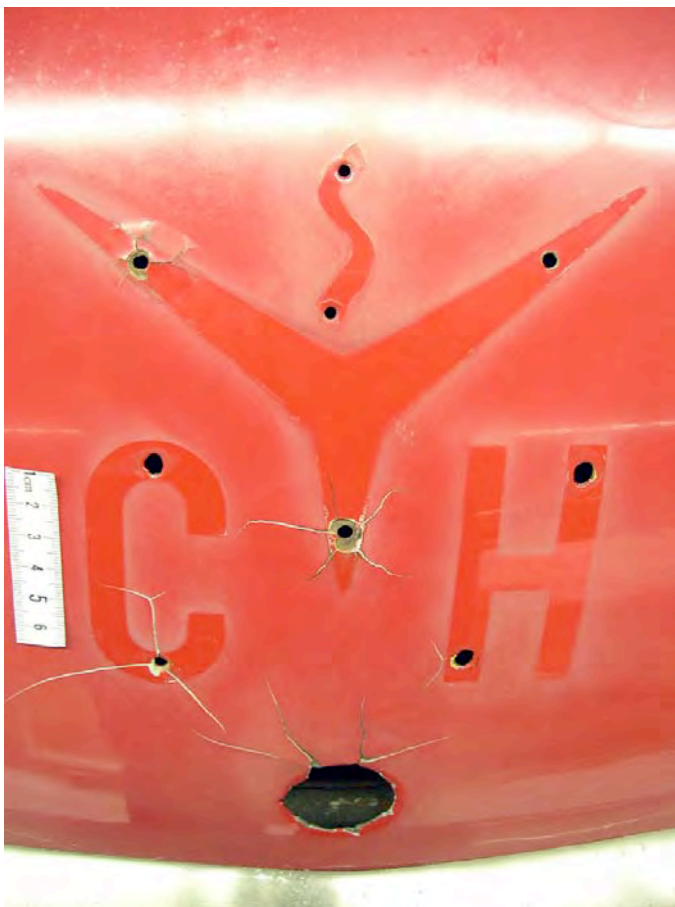
Abb.62: Rissbildung unter Schloss und Zierelementen

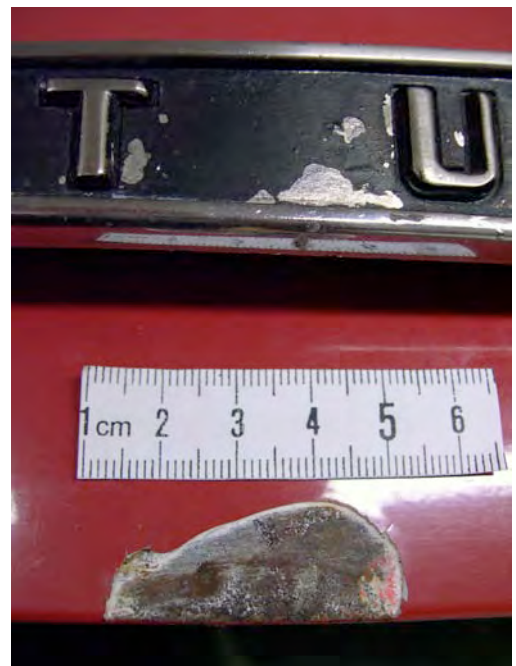
Abb.63: Unterrostung

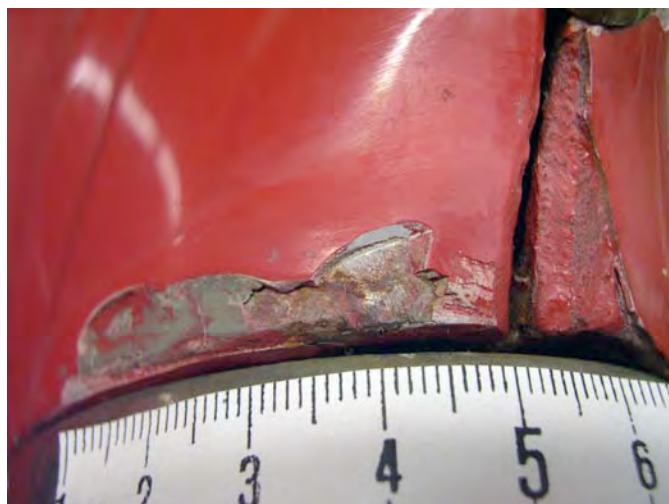
Abb.64: Retouchierte Abplatzung der rechten Heckflosse

Eine bereits reparierte und retuschierte Abplatzung von Lack befindet sich an einer Kante am Ende der rechten Heckflosse. Durch Rostsprengung hat sich die Kittung wieder vom Substrat gelöst und würde sich - so belassen - weiterentwickeln zu einer grösseren Durchrostung.

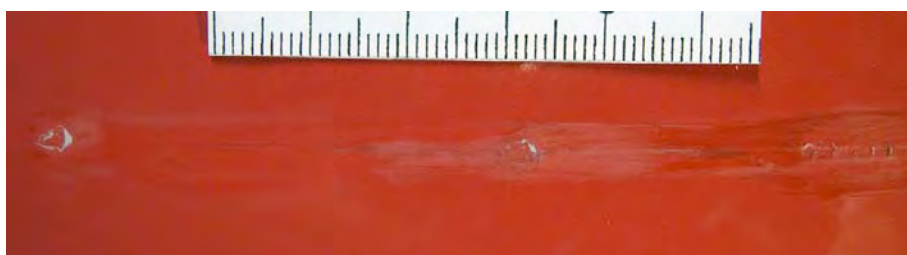
Abb.65: Retouchen und Versuche für deren Entfernung (links mit Lösemittel, mitte mit Glasfaserstift und rechts ohne Entfernung)

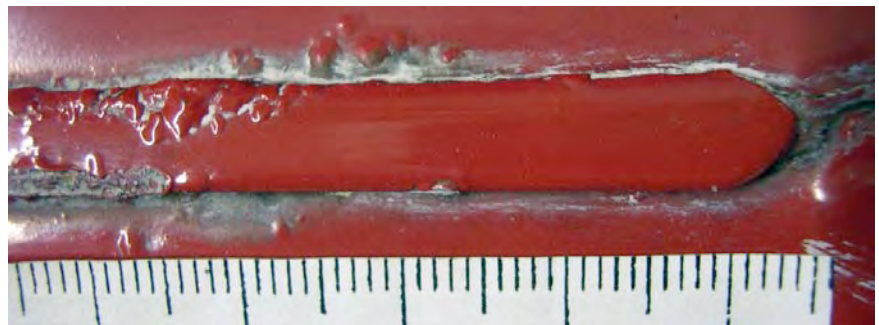
Abb.68: Leiste mit Unterrostungen und Resten von altem Poliermittel

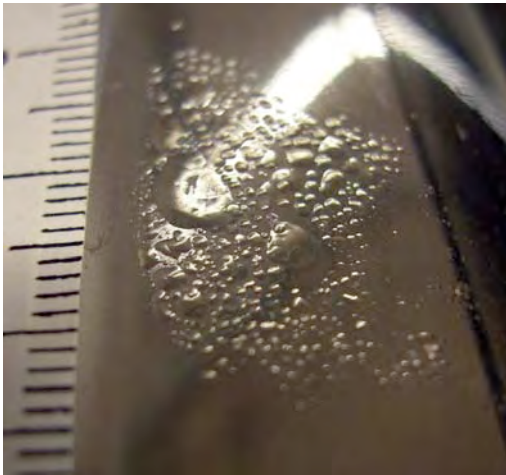
Abb.75: Unterrostung des Chroms einer Zierleiste

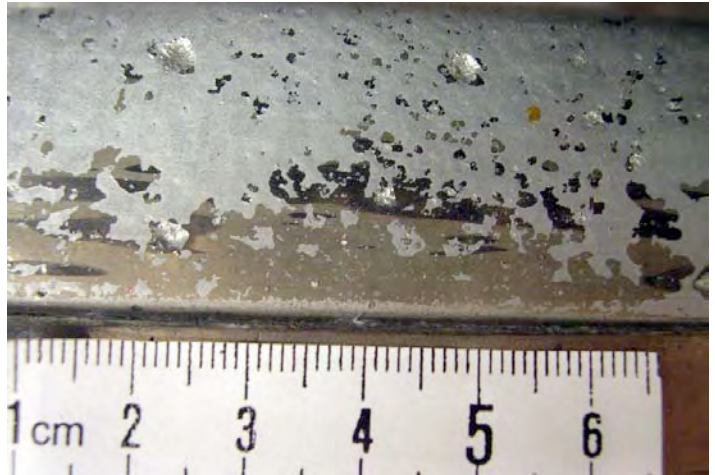
Abb.76: Partieller Verlust einer Beschichtung auf dem Chrom der beiden Kühlergrille

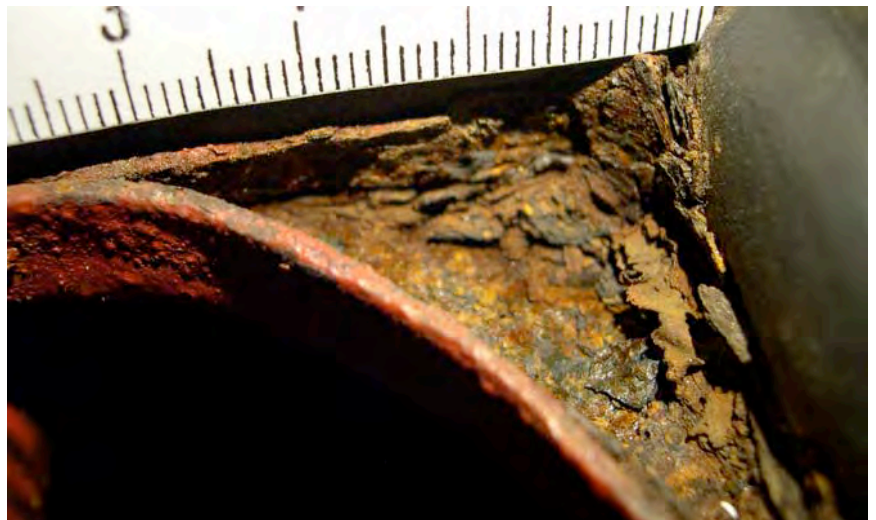
Abb.80: Fortgeschrittene Rostbildung im Kofferraum

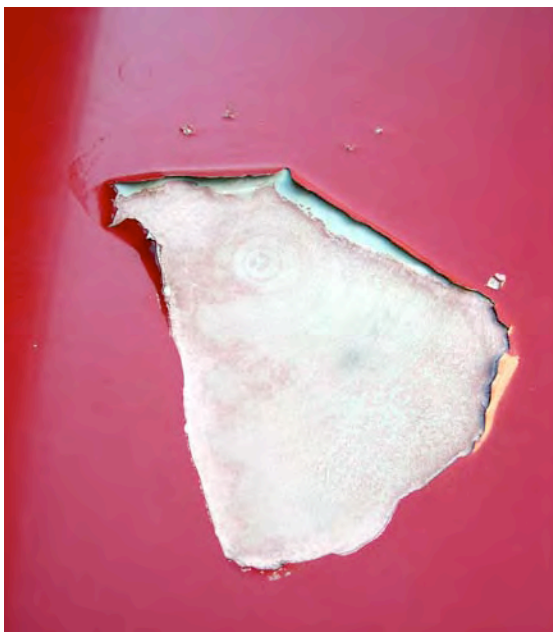
Abb.81: Abblätterung im Winter 2005/06

Der Vergleich der beiden Fotografien zeigt die beinahe Verdoppelung der Ausweitung des Primärschadens. Auf der Fotografie aus der Semesterarbeit von 2005/06 ist allerdings auch ersichtlich, dass sich im oberen Teil des Schadens der rote Decklack bereits angelöst hat und sich folglich zum heutigen Schadensbild weiterentwickelt hat und abgeschlossen sein dürfte. Ursprung dieses Schadens war eine von insgesamt fünf Blasen, die geöffnet wurde und sich daraus durch Witterungseinflüsse und Fahrtwind die Abblätterung zum heutigen Ausmass entwickelte.

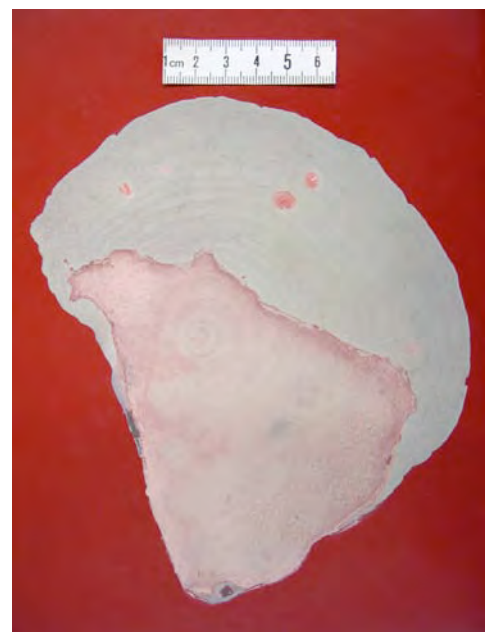
Abb.82: Abblätterung im Sommer 2007

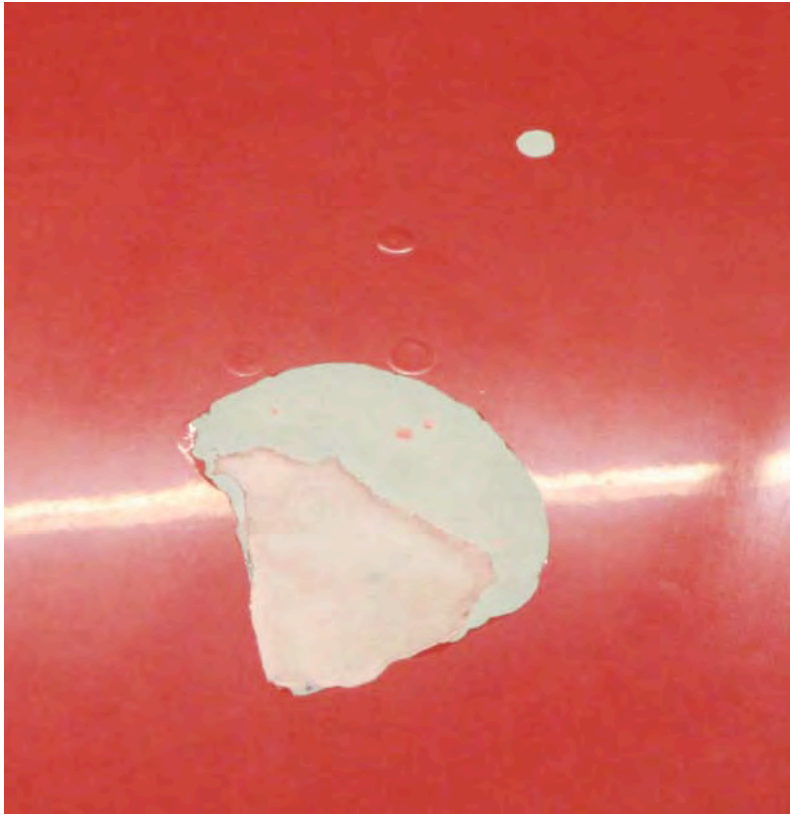
Der Primärschaden mit der Blasenbildung und der damit verbundenen Abblätterung auf der Motorhaube war ausschlaggebend für die vorliegende Diplomarbeit. Die Abblätterung auf der Motorhaube hat sich bereits seit eineinhalb Jahren mit sehr geringem Gebrauch des Fahrzeuges im Fahrtwind noch mehr ausgeweitet.

Abb.84: Die Motorhaube mit Abblätterung und weiteren Blasen, eine davon geöffnet für Untersuchungen

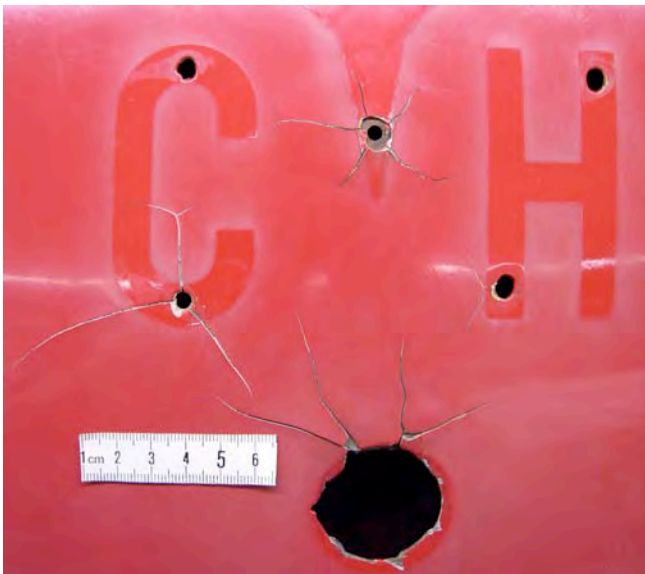
Risse und Kratzer die sich durch den Lack bis auf das Substrat (Metall der Karosserie) erstrecken, sind gemäss Schadenskartierung in dunklem Grün gehalten. Diese waren vor allem um das Kofferraumschloss und an den Kanten der Kotflügel zu finden.

Abb.98: Risse im Lack

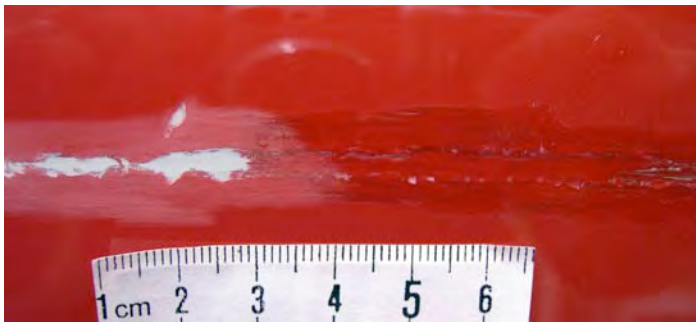
Risse und Kratzer durch den Decklack in den Füller sind mit hellgrüner Farbe bezeichnet. Die Risse wurden vor allem auf der rechten Seite retuschiert – sind in der Schadenskartierung aber als Kratzer klassiert. Zum einen dürften diese vor allem hinter den Rädern durch Steinschlag entstanden sein. Grössere, längliche Kratzer könnten von Manövrierfehlern oder Vandalismus stammen.

Abb.99: Retuschierte Kratzer

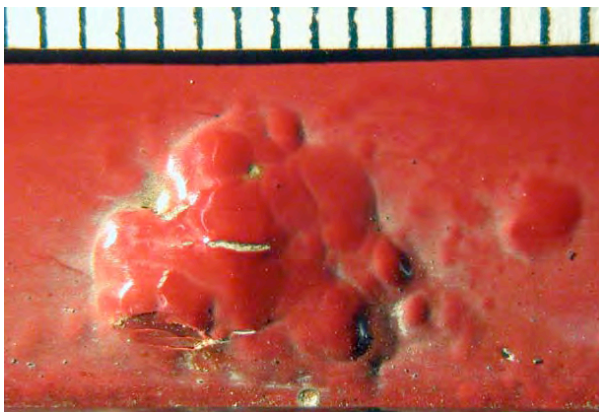
Abb.103: Unterrostung durch Verletzungen im Lack

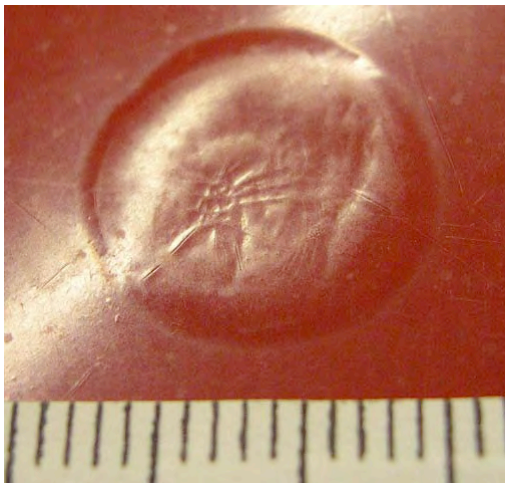
Die Blasenbildung ist ausschliesslich auf der Motorhaube zu finden und scheint das interessanteste Schadenbild zu sein. Die insgesamt fünf Blasen stellen gleichzeitig den Ursprung des Primärschadens auf der Motorhaube dar, der sich unter Witterungseinflüssen ausgedehnt hat nach dem mutwilligen Öffnen einer Blase. Die Blasenbildung selbst hat sich nach Angaben von Georg Pulver erst vor etwa zehn bis fünfzehn Jahren entwickelt.

Abb.104: Blase auf der Motorhaube

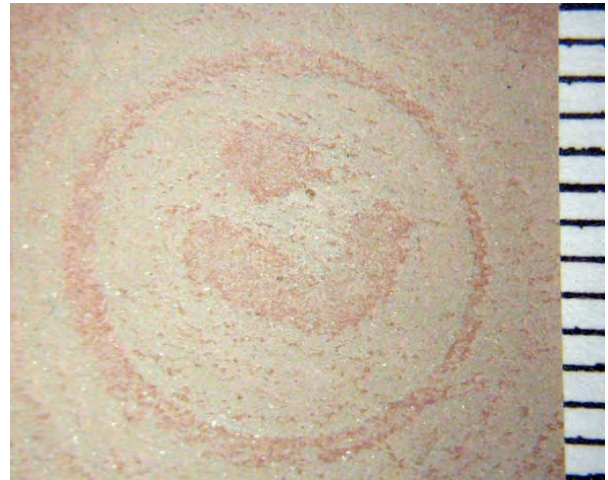
Abb.107: Ursprung der Blase auf der Grossflächigen Abblätterung

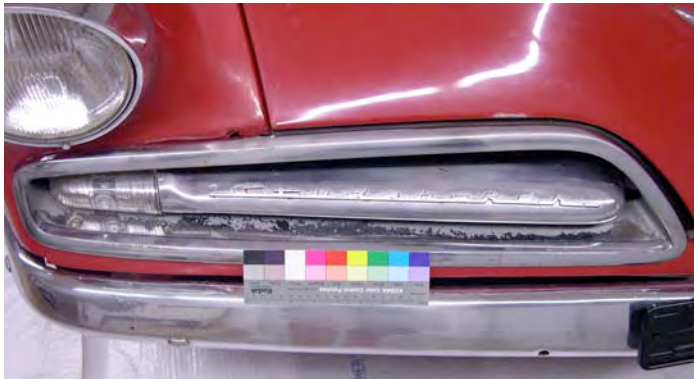
Abb.108: Kühlergrill mit Beschichtung auf der Innenseite

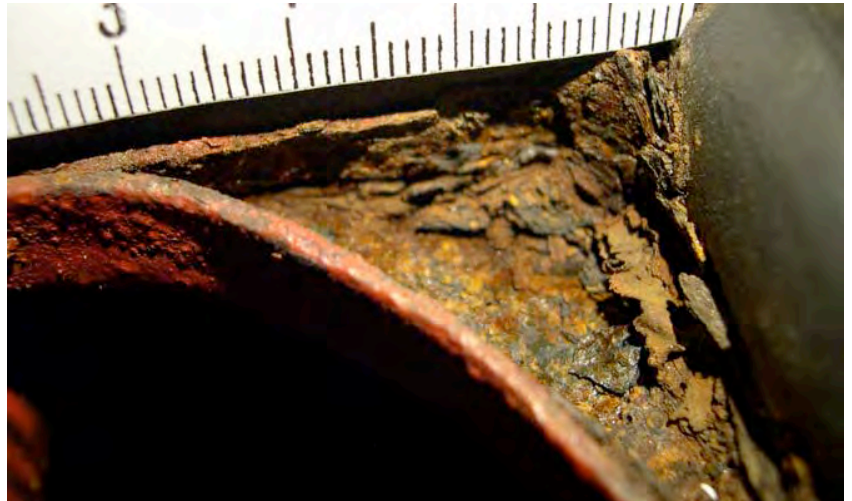
Abb.115: Fortgeschrittene Rostbildung im Kofferraum

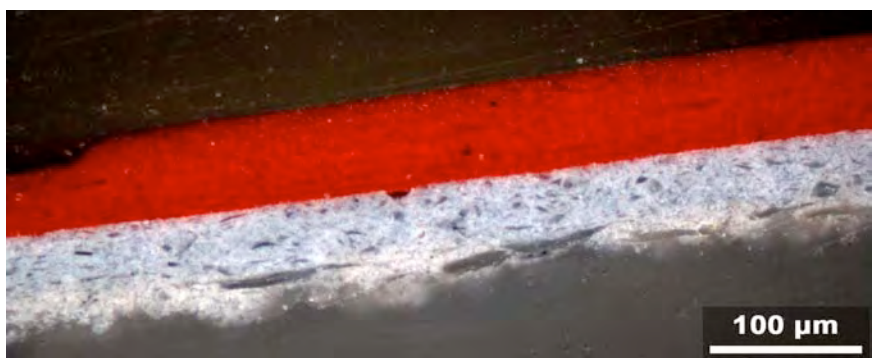
Abb.134: Querschliff der Probe P07, PPL bei 20facher Vergrösserung mit rotem Decklack, hellgrauem Vorlack und der Abblätterung in der weissen Füllerschicht mit teilweise grossen Füllstoffanteilen (→ Vermiculit ?)

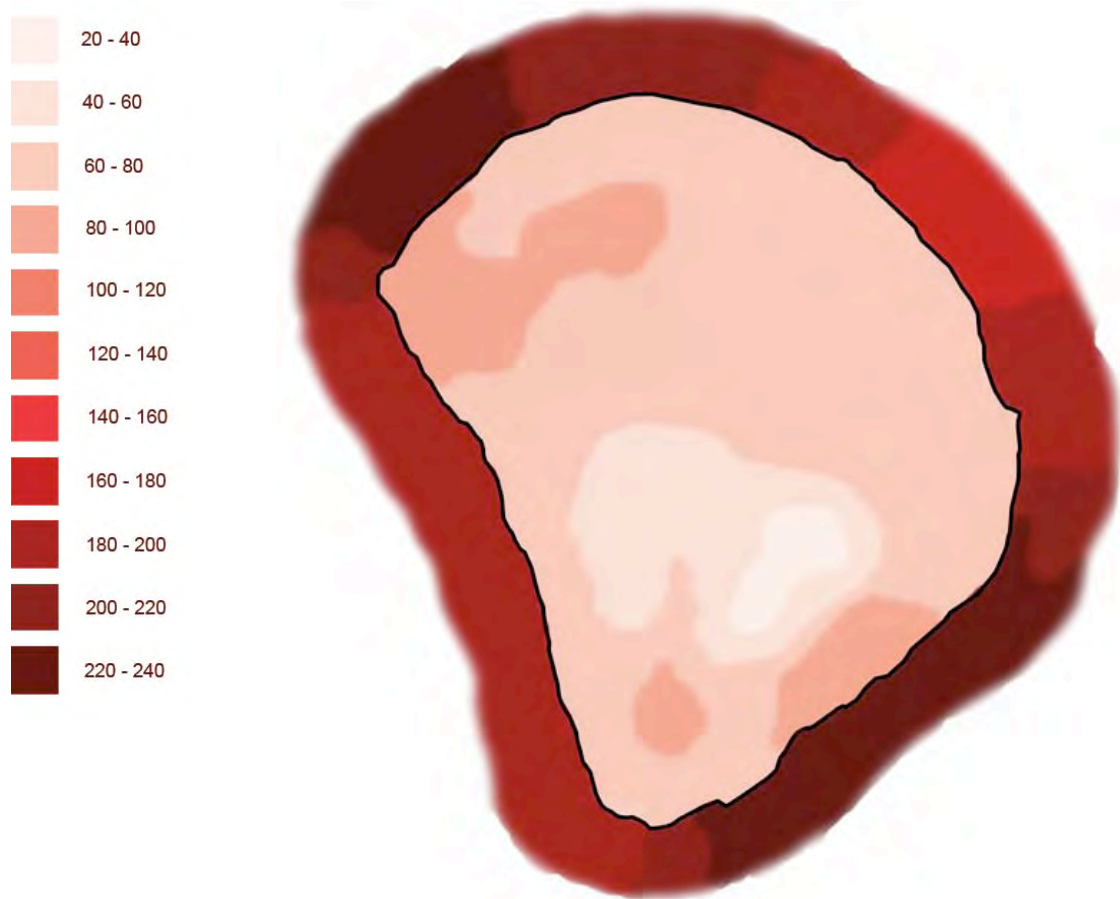
Die Verteilung der Schichtdicken des Primärschadens auf der Motorhaube wird auf der nächsten Graphik gezeigt. Die Legende ist in  $\mu\text{m}$  mit neuer Skalierung der Farben angegeben! Unter der abgelösten Lackschicht (hellere Zonen) befinden sich noch Reste des Füllers der Reparaturlackierung und darunter der Originallack. Schichtdicken zwischen 30 bis 90  $\mu\text{m}$ . Rundherum die intakte Reparaturlackierung mit Schichtdicken zwischen 170 bis 250  $\mu\text{m}$  (dunklere Zonen).

Abb.152: Grafische Umsetzung der Schichtdickenmessungen des Primärschadens

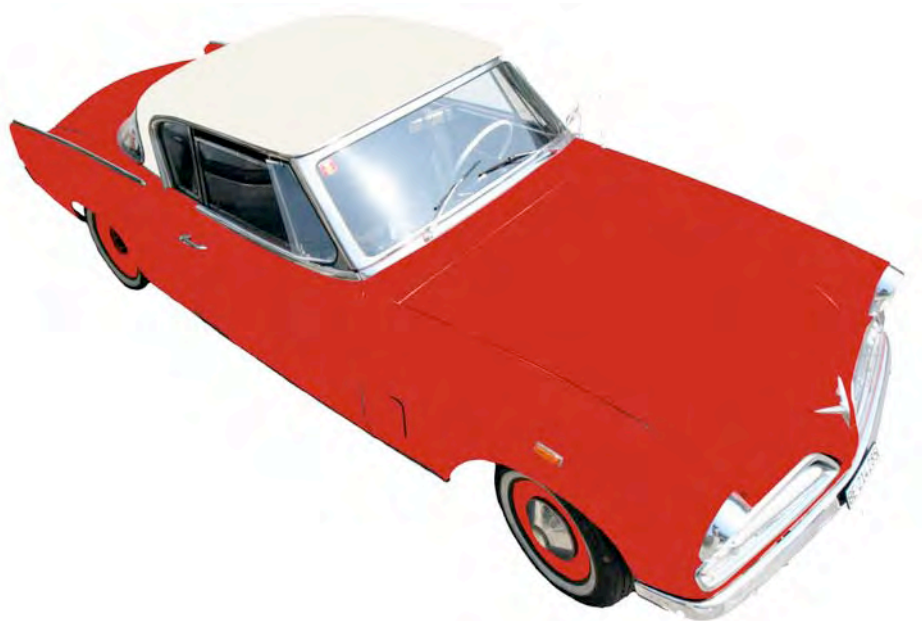
Die erste Reparaturlackierung ist eine komplette Neulackierung, die heute noch am Grossteil des Fahrzeuges zu sehen ist. Das Dach wurde weiss, die Karroserie in einem wesentlich helleren und weniger bräunlichen Rot gesprüht.

Abb.186: Komplette Neulackierung mit weissem Dach und roter Karosserie

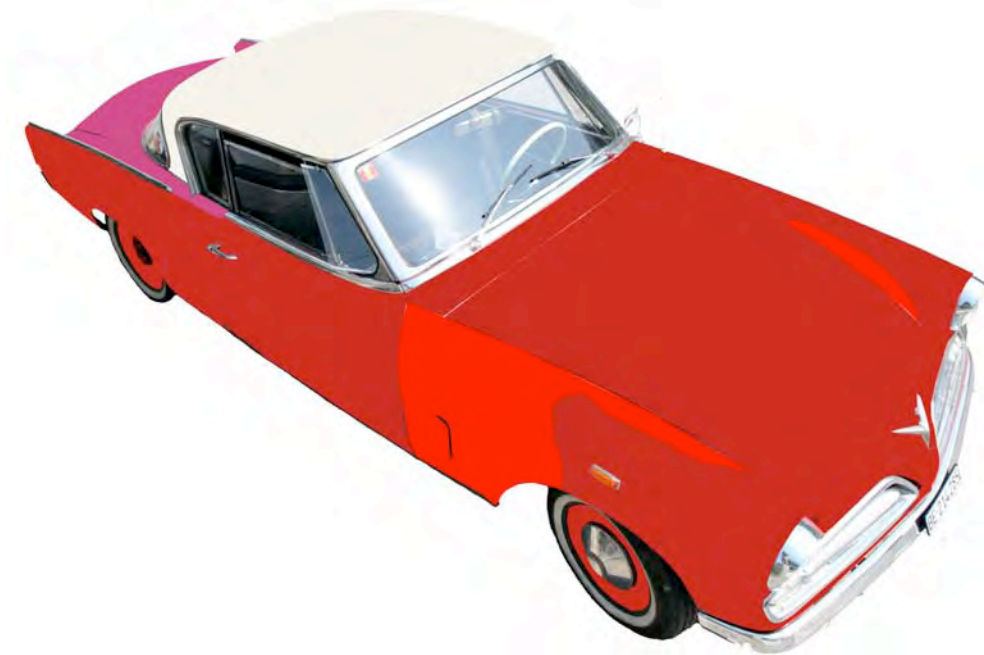
Die Beilackierungen von Phase 4 beschränkten sich auf den rechten vorderen Kotflügel und die beiden Seiten neben der Motorhaube. Die Farbgebung wich deutlich von der von Phase 2 ab und war auch für ungeübte Augen bei entsprechender Beleuchtung gut sichtbar. Das Rot war zu knallig und wurde bei der Schadenskartierung und deren Charakterisierung mit Ferrarirot bezeichnet.

Abb.190: Beilackierung in Ferrarirot, rechter vorderer Kotflügel und seitlich Motorhaube

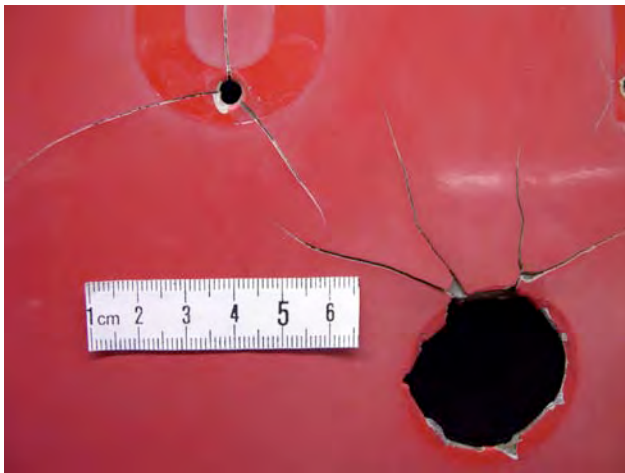
Abb.207: Rissbildung und Loslösung vom Substrat

Festigungen von Mal-/Lackschichten mussten ausschliesslich am Heck vorgenommen werden, wo sich unter den Zierelementen, vermutlich durch die Erschütterungen beim Schliessen und Öffnen des Kofferraumdeckels, die bekannten Risse im Lack bildeten. Durch die Risse gelangte auch Feuchtigkeit bis auf das Metall. Die Folgen waren Korrosion und Loslösung der Lackschichten vom Blech.

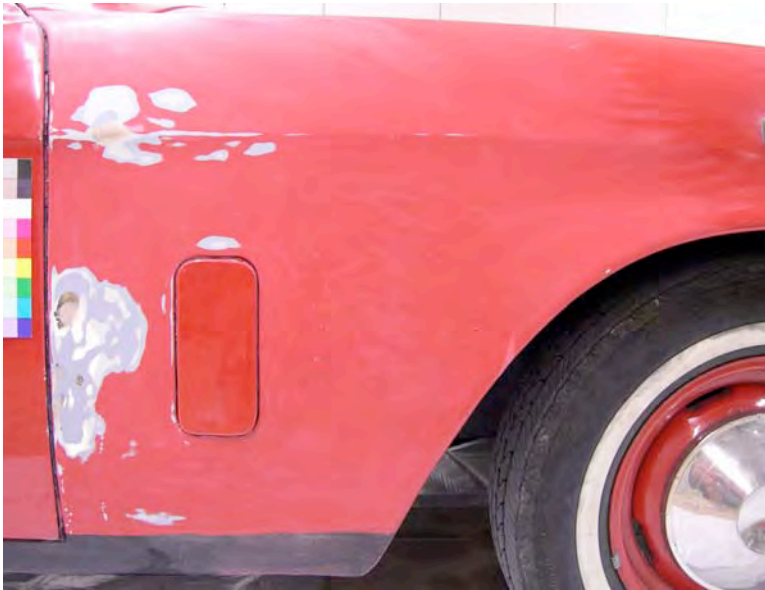
vertuschen. Die alte Reparatur war doch eher grösseren Ausmasses als erwartet. Grund und Zeitpunkt der Reparaturen, die zu den erwähnten Beilackierungen geführt haben bleiben weiterhin unklar. Ungewöhnlich ist vor allem das Schadensbild neben der Motorhaube, wobei die Motorhaube selbst nicht betroffen war. Eine Erklärung für die Art eines solchen Unfalles kann nicht gegeben werden. Bei dem Unfall am Kotflügel dürfte es sich anhand der Reparatur um eine seitliche Kollision mit einem anderen Fahrzeug gehandelt haben.

Abb.217: Alte Reparatur und Ausmass der Beilackierung (matt)

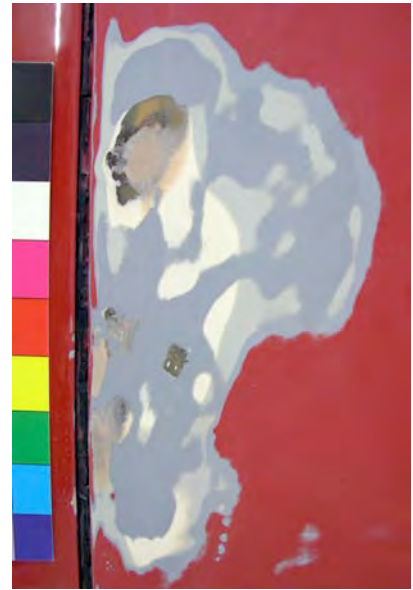
Abb.218: Detail der Reparatur

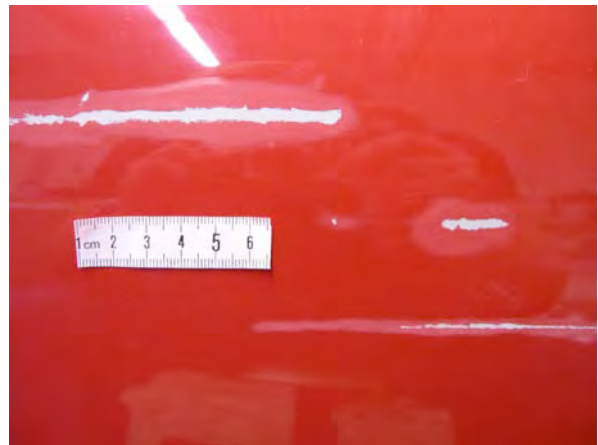
Abb.221: Freilegung der Striemen am rechten Heck

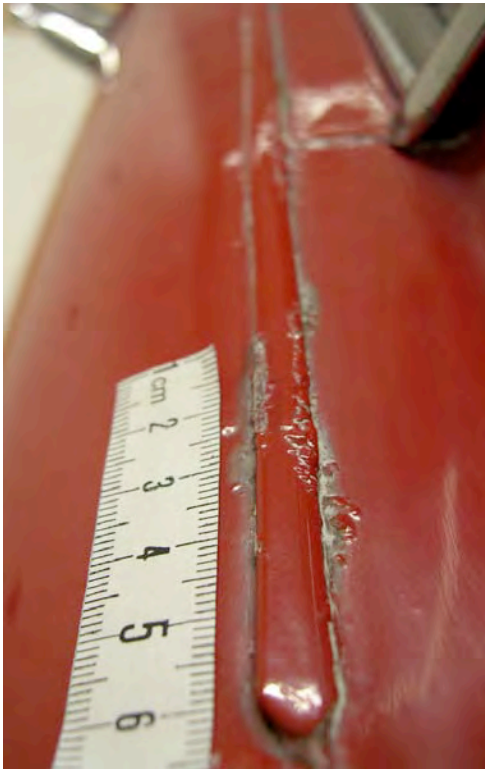
Abb.284: Korrodierte Abdeckleiste (links)

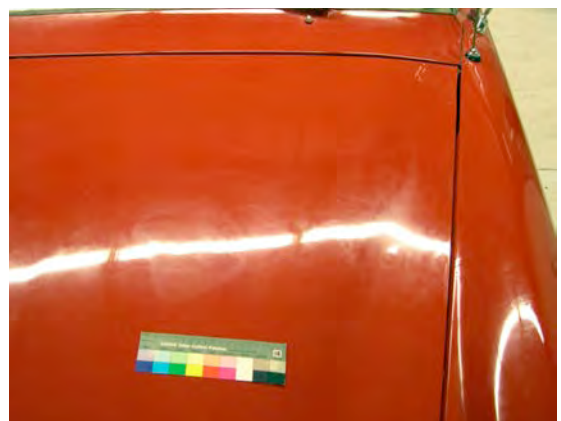
Abb.309: Detail Motorhaube mit Primärschaden
